Cet article présente deux configurations de maçonneries extérieures en briques de terre cuite pour lesquelles des risques de décollement de peinture ont été identifiés. La première est caractérisée par des briques présentant un aspect lisse et une structure fermée, tandis que la seconde correspond aux maçonneries postisolées.

Peinture sur maçonneries extérieures en briques : nouveaux points d'attention

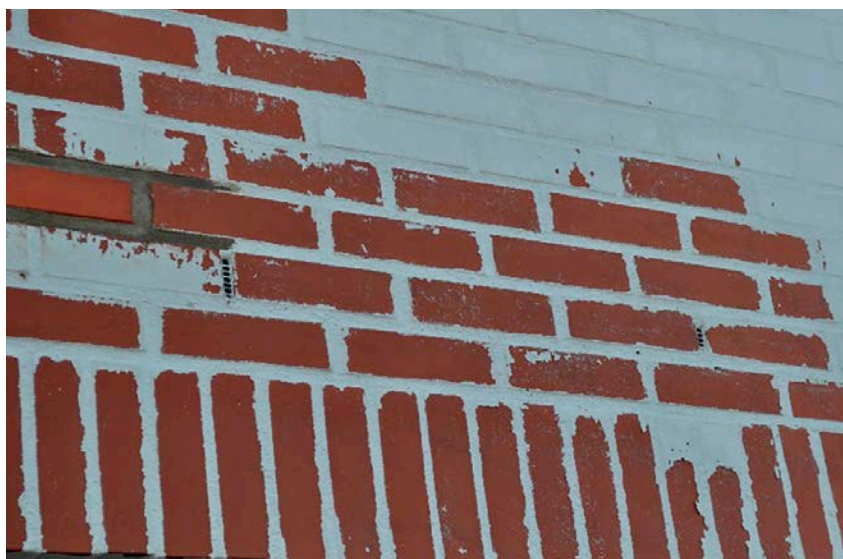
Afin d'apporter une assistance technique aux entreprises concernées, le CSTC a mené des inspections *in situ* ainsi que des essais en laboratoire. Les visites de chantiers ont révélé de nombreux points communs. Les décollements étaient ainsi **toujours localisés sur la brique**, jamais sur les joints (voir figure 1). Les dégradations sont apparues **après quelques mois**, généralement après la période hivernale. Il a également été constaté que les briques présentaient des **aspects similaires**, à savoir : une surface lisse, une structure fermée et une faible porosité de surface.

Sur les différents sites, une **humidité importante** a été observée au droit des zones détériorées. Les décollements se produisant tant sur des façades orientées au sud qu'au nord, il semblait peu probable que l'humidité provienne de l'extérieur. Les maçonneries ont dès

Ces briques disposaient toutes d'un **marquage BENOR** et, d'après les fabricants, étaient **aptés à être peintes**. Des essais menés en laboratoire et *in situ* ont toutefois démontré que les primaires traditionnels ne présentaient pas toujours une adhérence suffisante. C'est notamment le cas des peintures dites 'respirantes', qui auraient pu apporter une solution en raison de leur importante perméabilité à la vapeur d'eau.

Par ailleurs, des tests en laboratoire ont révélé une **faible vitesse d'absorption d'eau** à la surface extérieure des briques. Il est possible que le séchage depuis cette face soit également moins rapide et favorise l'accumulation d'humidité. Cette hypothèse tend à être confirmée par un chantier dont l'ensemble des façades a été sablé il y a deux ans. Celles-ci ne présentent aucun décollement depuis lors.

1 | Aspect typique du décollement de la peinture constaté sur différents chantiers

A l'heure actuelle, il n'existe pas de définition ni de critères minimaux associés à la mention 'briques à peindre' ou aux possibilités de mise en peinture des briques. Afin de limiter ces situations de litige, des tests devraient toutefois être prévus par les fabricants de briques, voire être intégrés au marquage BENOR. Ceux-ci permettraient d'évaluer à l'avance l'applicabilité des peintures sur ces supports, d'informer l'architecte, le maître d'ouvrage et le peintre, et d'orienter le choix de la brique et de la peinture en fonction des résultats obtenus.

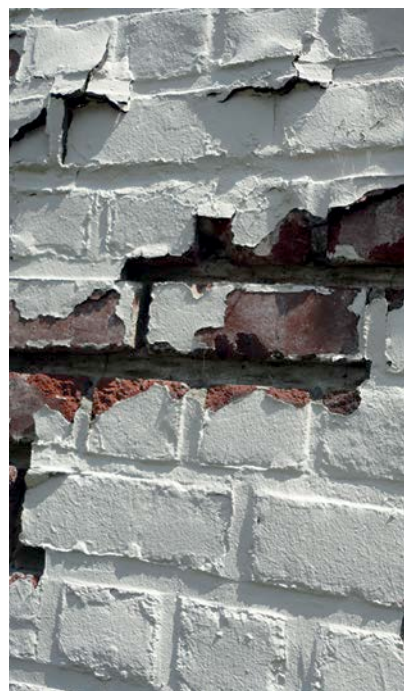
L'application d'une peinture va **accroître la résistance à la diffusion de vapeur d'eau** de la surface extérieure de la maçonnerie et **réduire sa vitesse de séchage**. En fonction des caractéristiques du système de finition mis en œuvre, il existe un risque d'accumulation d'humidité dans la maçonnerie, puisqu'il ne sera plus possible de ventiler par la coulisse. Si cette humidité est trop importante, elle peut être à l'origine d'un décollement de peinture et/ou de dégâts dus au gel (voir figure 2). Contrairement au cas précédent, toutes les briques sont ici concernées.

2 | Exemple de dégradation liée à une accumulation d'eau dans la brique : décollement de la peinture, dégâts dus au gel au droit des joints et de la brique

Afin de limiter l'impact de la peinture, les NIT 249 et 246 recommandent l'ap-

plication de finitions très perméables à la vapeur d'eau et présentant des valeurs S_d (épaisseur équivalente de diffusion de vapeur) inférieures à 0,05 m (*). Les peintures au silicate ou au siloxane conviennent généralement à cet égard. A titre de comparaison, cette valeur est bien inférieure au seuil de 0,14 m défini pour les finitions les plus perméables par la norme NBN EN 1062-1 relative aux peintures sur maçonneries extérieures.

Dans ces conditions, l'élimination préalable du système en place représenterait une option raisonnable, bien que plus coûteuse, qui permettrait d'éliminer préventivement les risques liés à un système de peinture existant et pouvant se révéler inadéquat.
