Hoe afzettingen in centraleverwarmingsinstallaties vermijden?

K. De Cuyper, ir., oud-medewerker van het WTCB

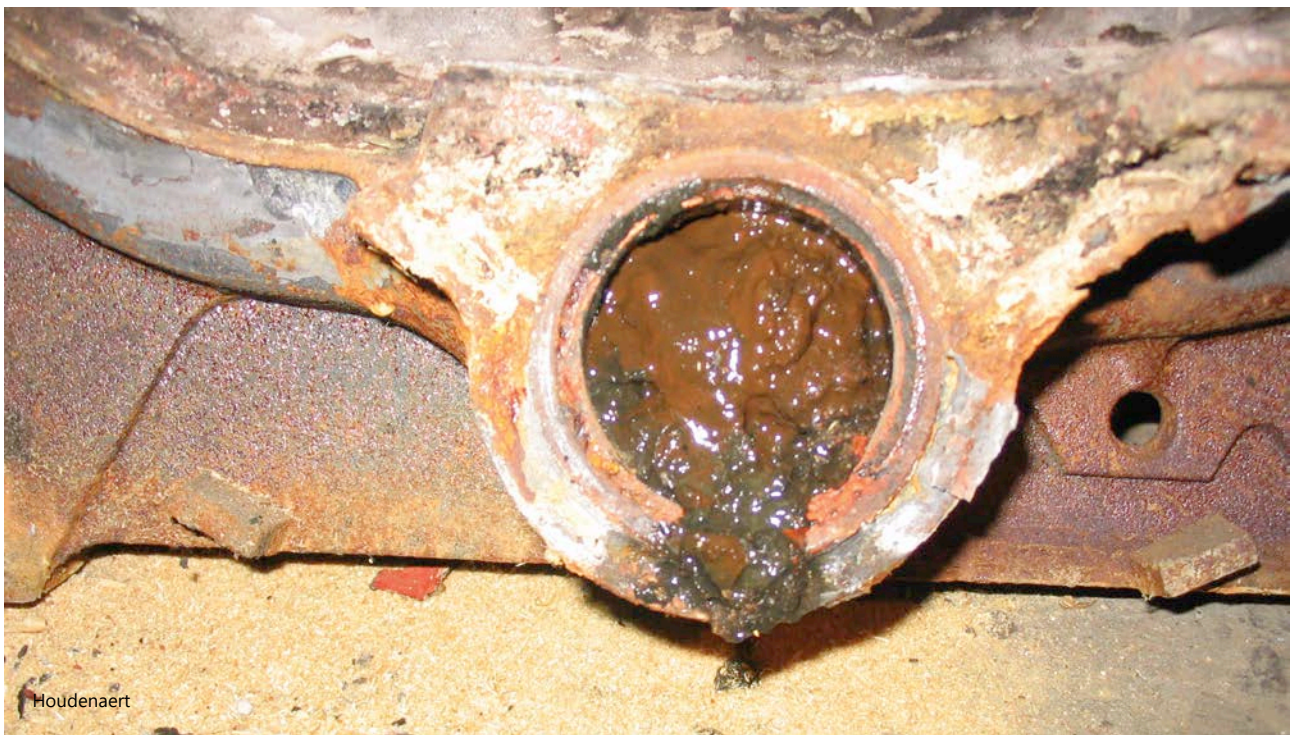
1 | Afzettingen ten gevolge van corrosie in een centraleverwarmingsinstallatie.

De **corrosie** van de in de installatie aanwezige ijzeren elementen leidt dan weer tot de vorming van corrosieslib (zwart magnetiet en soms zelfs roodgekleurde roest, zie afbeelding 1) en is vrijwel volledig te wijten aan de aanwezigheid van zuurstof in het water.

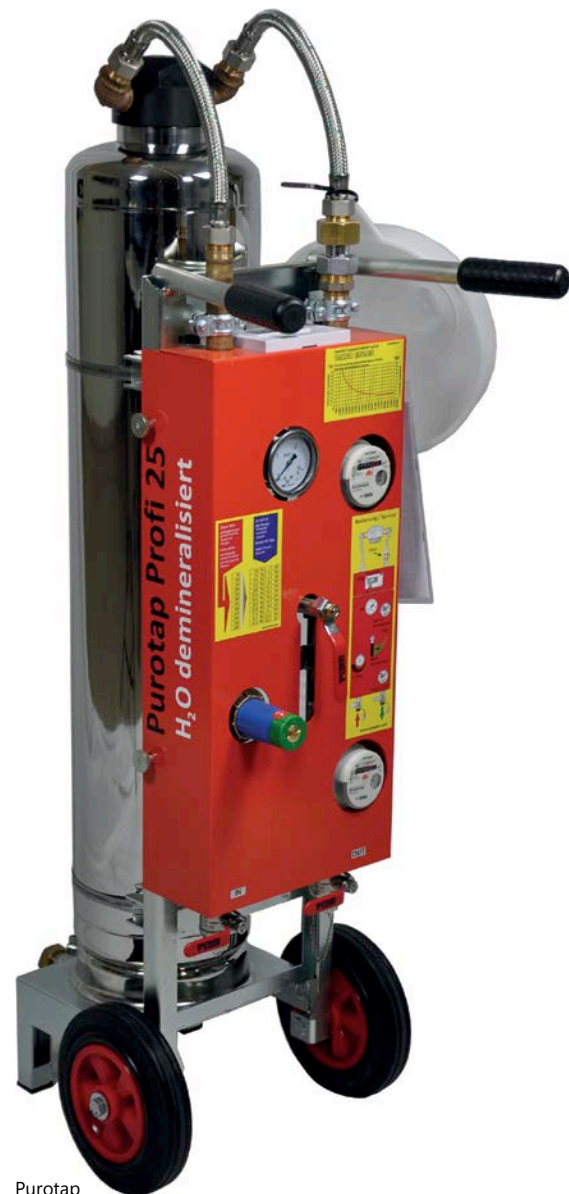
Purotap

2 | Draagbaar toestel voor waterbehandeling.

Om ketelsteenvorming te vermijden, is het aangeraden om het vulwater volledig of gedeeltelijk te **ontharden** door een gewone waterverzachting (indien er geen aluminium aanwezig is) of door een demineralisatie. De toegelaten residuele hardheidswaarden zijn bij een gedeeltelijke ontharding afhankelijk van het ketelvermogen en de waterinhoud: hoe groter het watervolume per eenheid vermogen, hoe geringer de toegelaten hardheid. Voor deze waterbehandelingen kunnen de installateurs gebruikmaken van draagbare toestellen (zie afbeelding 2). We willen erop wijzen dat het vulwater in kleine installaties (met een vermogen ≤ 50 kW en een specifieke waterinhoud ≤ 20 l/kW) meestal wel zonder enige behandeling gebruikt kan worden.
